**RÄDDNINGSTJÄNSTEN
STORGÖTEBORG**

Olycksutredning

Brand och explosion i byggnad, flerfamiljshus

Övre Husargatan, Göteborg

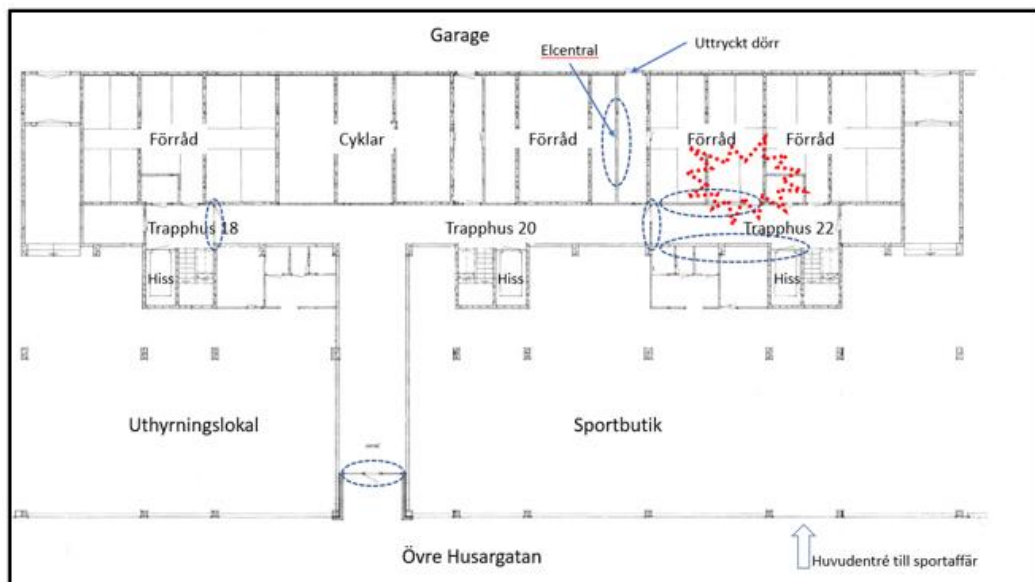
Denna utredning utreder inte orsaken till olyckan men det står dock klart att en kraftig explosion skett i byggnadens nedersta våning, plan -2. Enligt polisens utredning startade branden i ett utrymme med lägenhetsförråd intill trapphus 22. Den kraftiga explosionen uppkom troligtvis av brandfarlig vätska som förångats och antänts. Explosionen var så kraftig att de brandavskiljande partierna och entrédörren trycktes ut av tryckvågen (Figur 11) och väggar raserades (Figur 12).

Figur 11 visar ungefärlig plats för explosionen, inritad med röd streckad figur samt väggar/dörrpartier som raserats helt eller delvis markerade med blå prickade ellipser. Källa fastighetsägaren

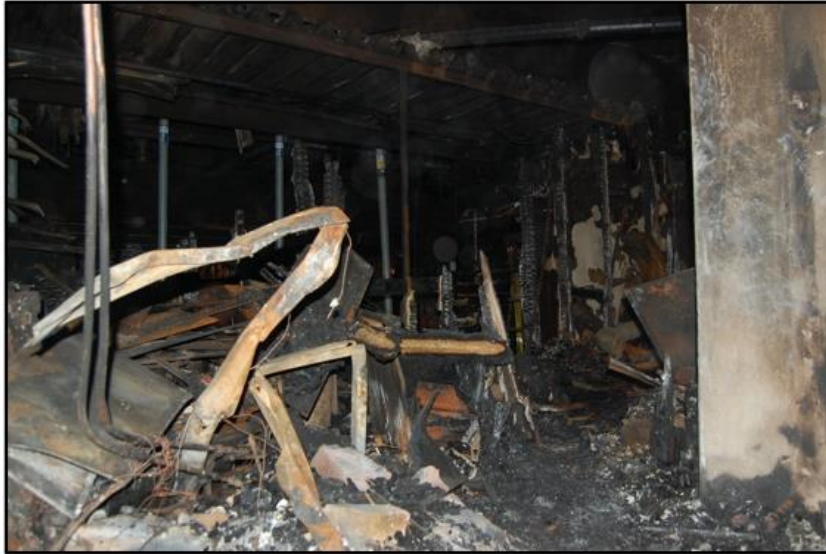
Figur 12 visar skador i sportbutiken, sett från korridoren. Källa RSG

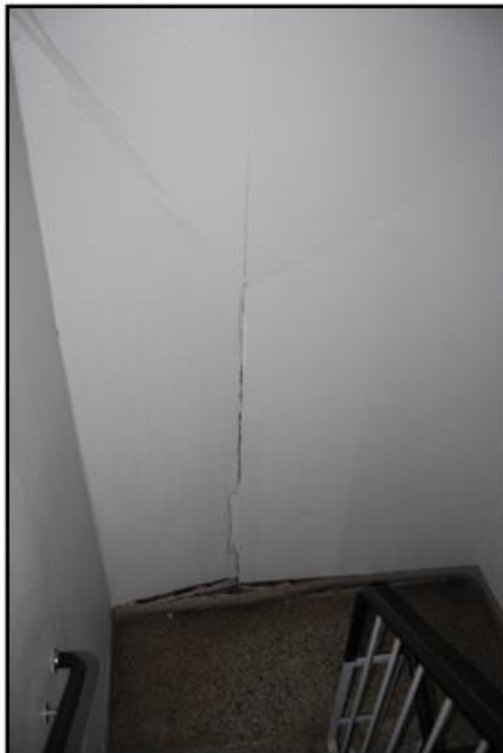
Flera innerväggar i lättbetong och gips regler raserades helt eller flyttades, (Figur 13) och (Figur 14).

Figur 13 visar skadad vägg. Källa RSG

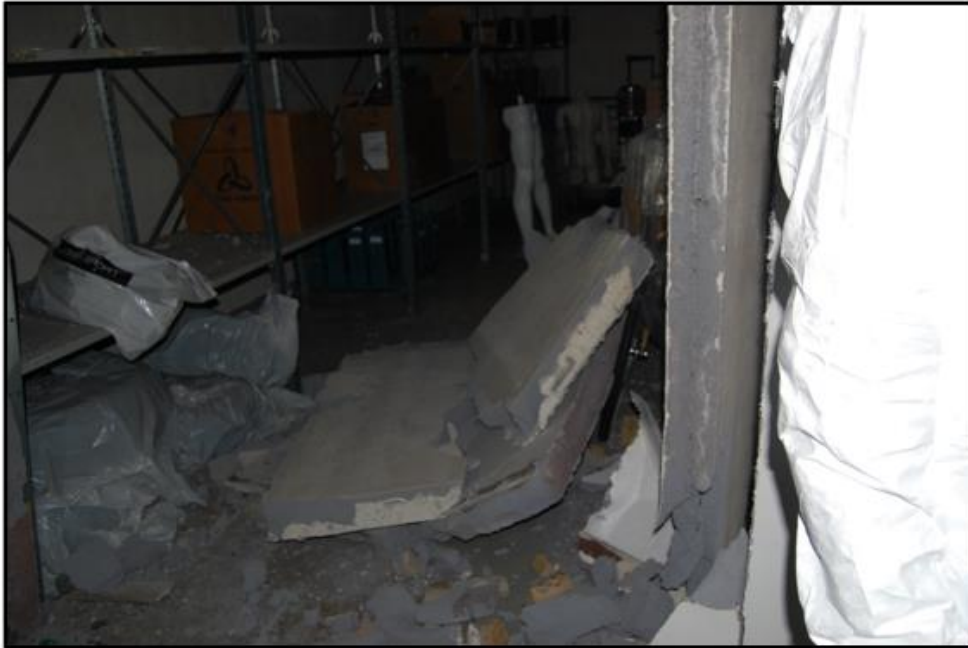
Figur 14 visar delvis raserad vägg. Källa RSG

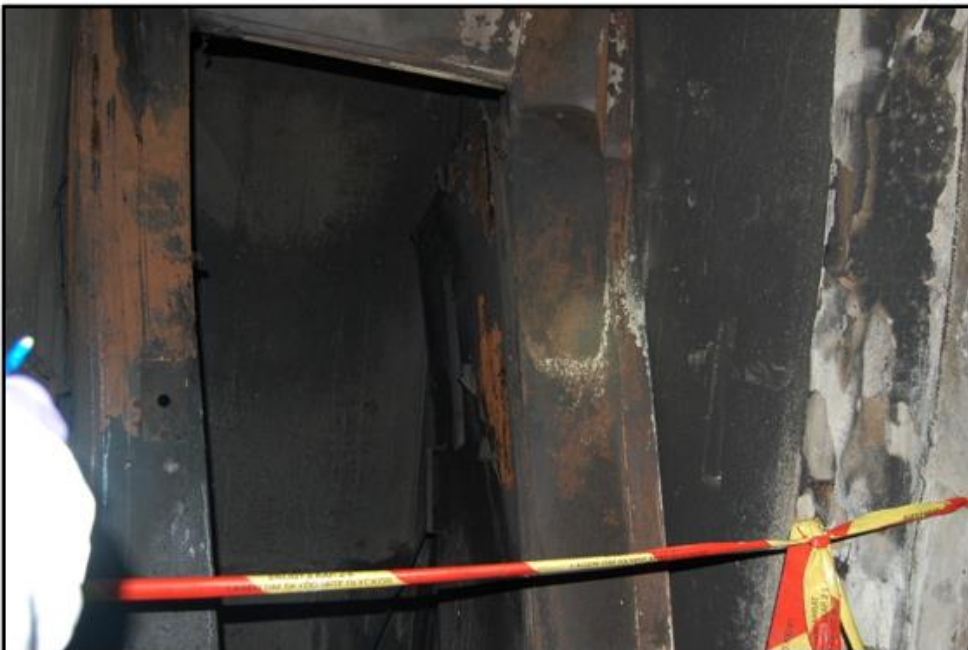
Hissdörren på plan -2 i trapphus 22 trycktes helt in i hisschaktet (Figur 15) och dörren som leder ut i garaget trycktes ut helt (Figur 16).

Figur 15 visar hissdörr plan -2 som är intryckt i hisschaktet. Källa RSG

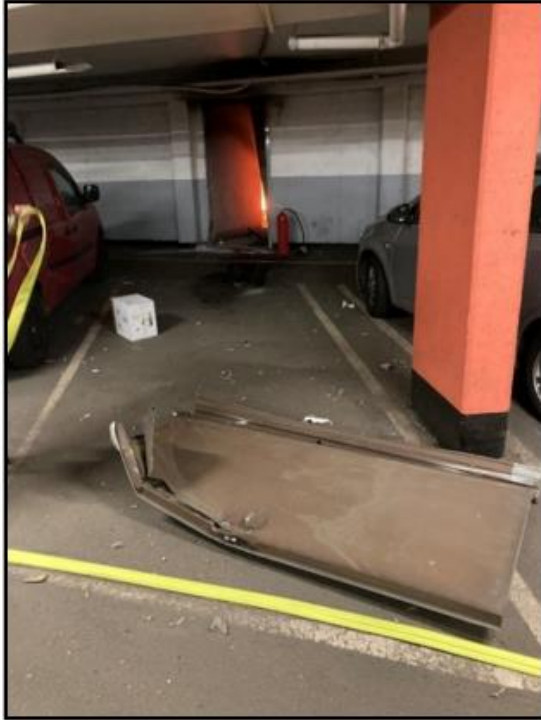
Figur 16 visar branddörr mellan källare och garage som tryckts ut ett antal meter i garaget. Källa RSG

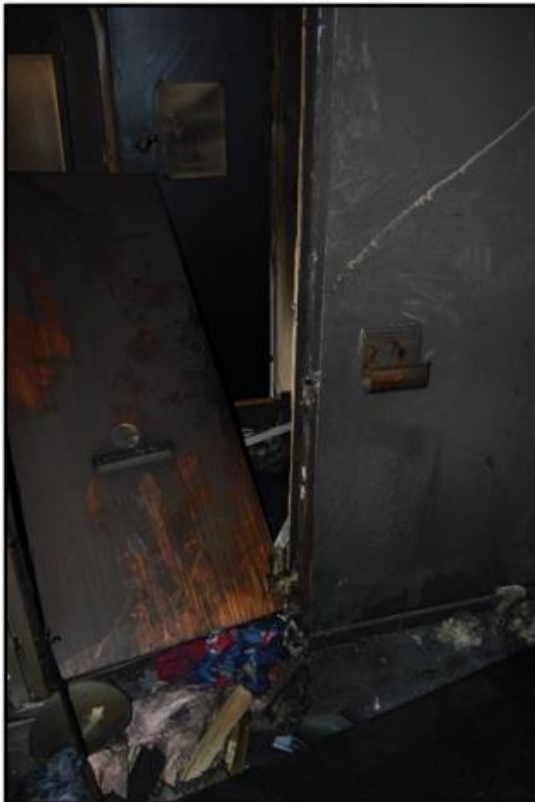
I trapphus 22 fortplantade sig tryckvågen både i trapphuset och i hisschaktet varpå hissdörrarna på samtliga våningsplan ovanför påverkades eller trycktes ut. Även en glasruta i entrédörren till innergården trycktes ut. Tre lägenhetsdörrar fördelade på olika plan trycktes in i lägenheterna (Figur 17).

Figur 17 visar intryckt lägenhetsdörr i trapphus 22. Källa RSG

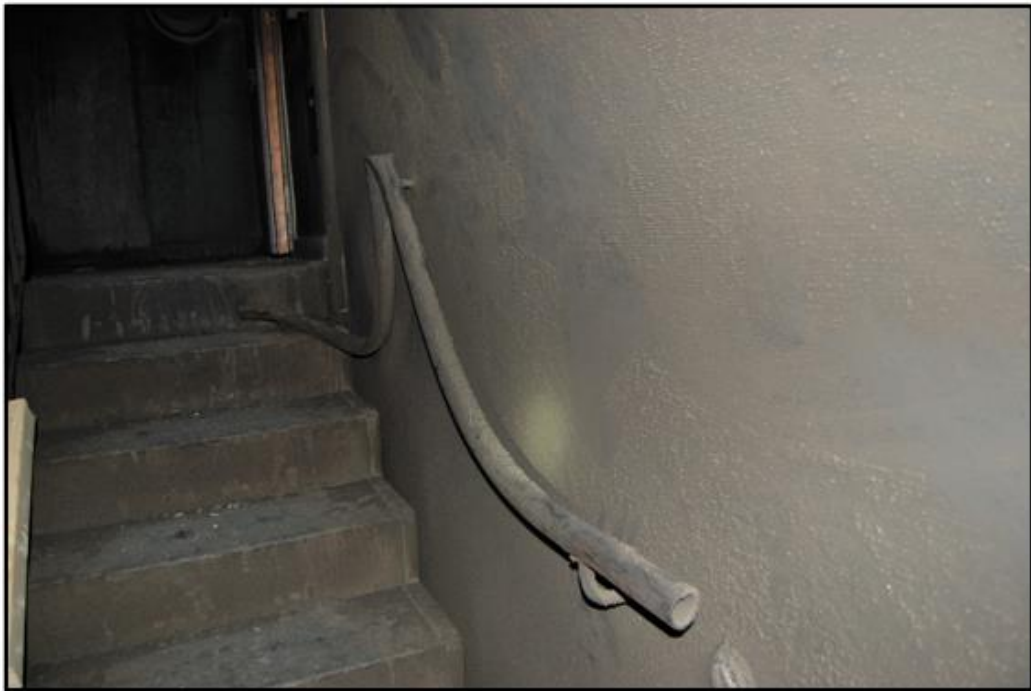
Värst drabbat av tryckvågen var trapphus 22. I de övriga trapphusen kunde påverkan av tryckvågen mest ses i form av buktande väggar i lättbetong eller gips. Branden påverkade trapphus 22 mest och värmen medförde bland annat att trappträcken i metall smälte och hängde i bågar i sina fästen (Figur 18). Rök och värme påverkade även de andra två trapphusen. Då tryckvågen satte det byggnadstekniska brandskyddet delvis ur spel kunde branden utvecklas på ett mycket ovanligt och kraftigt sätt. Skadorna efter explosionen medverkade till att branden fick fri tillgång till luft via gatuentrén och garaget. Röken och värmen kunde obehindrat, som i en skorsten, passera via hisschaktet och trapphusen sedan ut genom några lägenhetsfönster som stod öppna.

Figur 18 visar värmepåverkat trappträcke i trapphus 22. Källa RSG

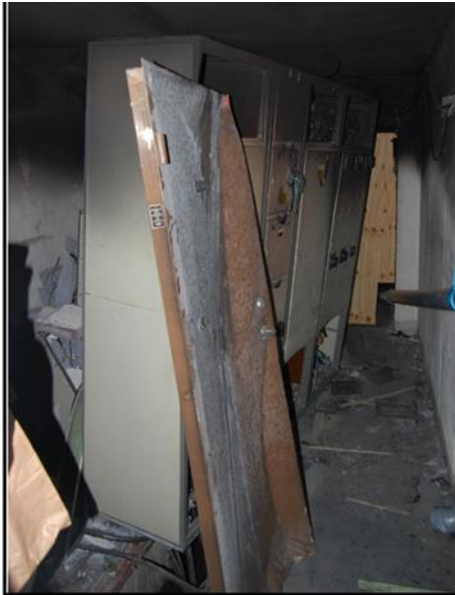
De konstaterade snabbt att det bland annat brann i en del källarförråd samt att en el-central hade vält och att det där hängde en del nedfallna kablar (Figur 23, 24).

Figur 23 visar den elcentral som delvis blockerade ingången till källarutrymmet. På andra sidan den plywood-försedda öppningen finns parkeringsgaraget. Dörren på bilden har ställts dit efter branden. Källa RSG

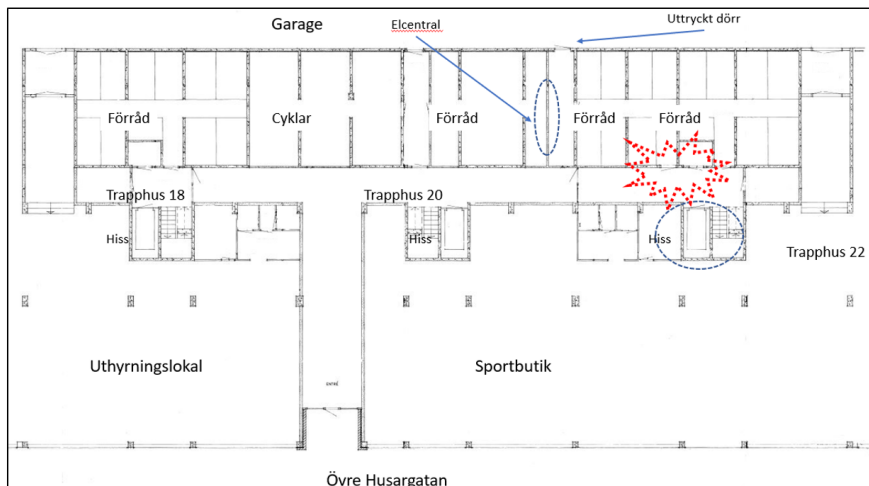
Figur 24 visar en översikt över hur det såg ut på plan minus två. Där det står "uttryckt dörr" är också den väg som RE 1810 använde sig av som inträngningsväg. Källa fastighetsägaren

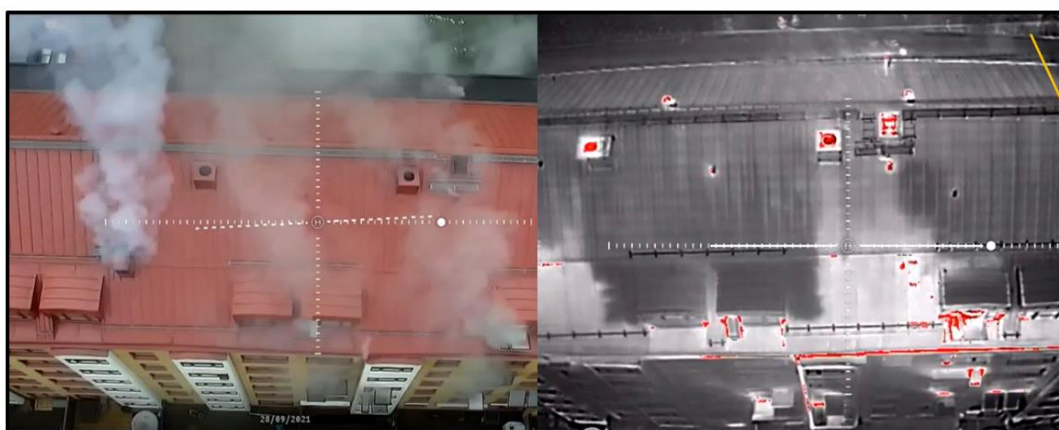
Figur 25 visar vad användandet av UAS kunde förmedla till RL. Bilden till höger visar att de varma områdena i synnerhet återfanns runt ventilationsöppningar, Man kunde ej se någon generell värmeökning över hela takkonstruktionen. Källa RSG

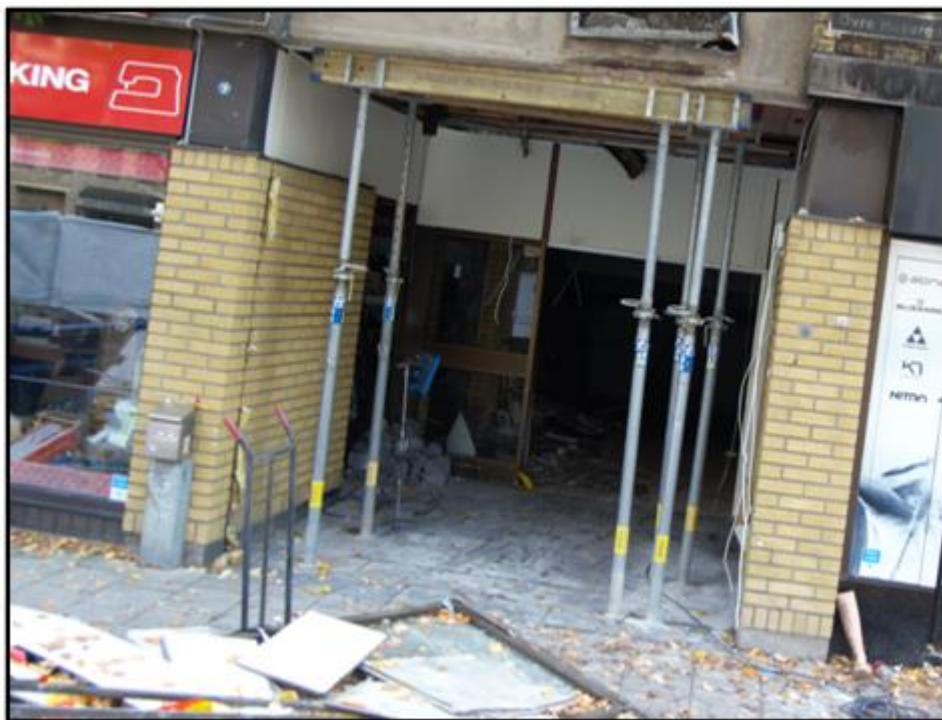
Vid personalavlösning ca kl. 07:30 frågade den avlösande styrkeledaren från Mölndal om de skulle ta med RTR-containern men även denna gång blev svaret från ledningscentralen nej. De åkte till platsen. Väl där, vid överlämningen, diskuterade de fördelarna med att ha containern på plats då det är en mycket stor verktygslåda att ha som resurs. En brandman som varit hos tandläkaren och kom till stationen lite senare tog med RTR-containern ut till platsen då han körde dit efter att storsektorchefen framsida begärde ut den. Storsektorchefen framsidas placering är på Mölndals brandstation och hade därmed god kännedom om RTR-enheten. Han efterfrågade även personalresurser till den och det beslutades att skaffa fram personal till detta. Klockan 12 var den personalen på plats och var insatsklara. De fick som första uppgift att vara polisens bombgrupp behjälpliga. Stämp ur containern användes senare för att säkra den gemensamma entrén och en betongbalk inne i sportaffären (Figur 27).

Figur 27 visar entrén med stämp, Källa RSG
